**АКТ**  
**обследования технического состояния здания**  
**МАОУ СОШ № 11**

19.04.2018 г.

г. Чайковский

провела обследование технического состояния здания МАОУ СОШ № 11 по адресу: г. Чайковский, ул. Вокзальная, д. 51а на основании распоряжения администрации Чайковского муниципального района от 10.04.2018 № 81-р.

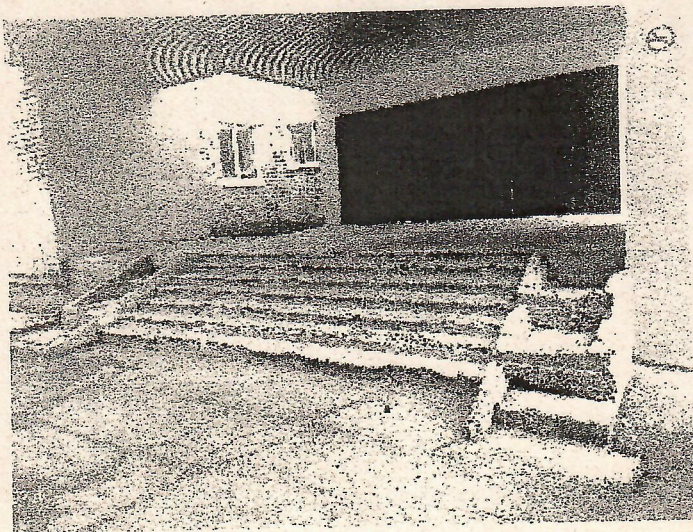
1. Входные группы

| № п/п | Наименование конструктивных элементов | Краткое описание отмеченных при осмотре дефектов и повреждений строительных конструкций, инженерного оборудования, требующих проведения ремонтных работ. Мероприятия по устранению нарушений. |
|---|---|---|
| 1. | Входные группы | - Разрушение кирпичной кладки, штукатурки примыков;<br>- Все эвакуационные двери повреждены: дверные коробки перекошены, дверные полотна расшатаны и |

| | | <p>имеют неплотный притвор;</p> <ul style="list-style-type: none"> <li>- Разрушение всех ступеней главного крыльца, а так же бетонных цветников по торцам лестниц;</li> <li>- Разрушение штукатурки боковых стен крыльца эвакуационного выхода из инвентарной спортзала;</li> <li>- Разрушение керамической плитки площадки крыльца эвакуационного выхода пищеблока;</li> <li>- Разрушение бетонного козырька над эвакуационным выходом библиотеки;</li> <li>- Отсутствует половое покрытие в тамбурах главного входа.</li> </ul> <p><b>Требуется:</b> ремонт приямков, входных групп, замена эвакуационных дверей, восстановление бетонного козырька над эвакуационным выходом библиотеки; устройство керамической плитки на пол в тамбурах главного входа.<br/>(Приложение - фотообследование).</p> |

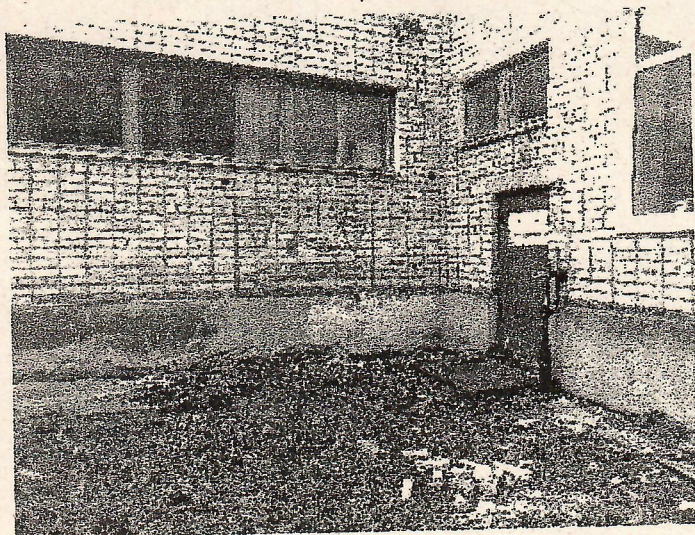
2. Цоколь

| 2. | Цоколь | <ul style="list-style-type: none"> <li>- По периметру здания частично отшелушилась краска по цоколю, трещины, разрушение отделочного слоя цоколя (штукатурки).</li> </ul> <p><b>Требуется:</b> ремонт цоколя.<br/>(Приложение - фотообследование).</p> |

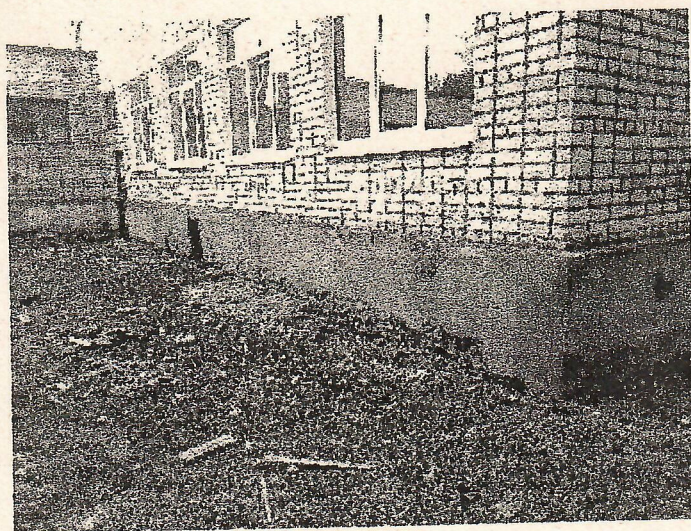
3. Отмостка

| 3. | Отмостка | <ul style="list-style-type: none"> <li>- Отмостка частично просела, в трещинах.</li> </ul> <p><b>Требуется:</b> ремонт с устройством плотного сопряжения со стеной здания.<br/>(Приложение - фотообследование).</p> |

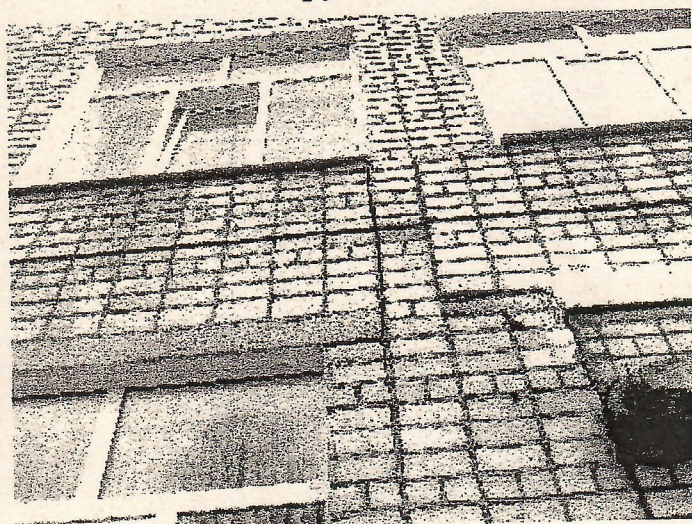
4. Наружные стены

| 4. | Наружные стены | <ul style="list-style-type: none"> <li>- Наличие продольной трещины по всей высоте здания (шириной до 30 мм, на глубину фасадной кладки кирпича) по кирпичной наружной стене здания старшего блока, проходящей возле окон мастерской, кабинета № 2 и кабинета № 10.</li> </ul> <p><b>Требуется:</b> Заделка трещин цементно-песчаным раствором. За трещинами по наружной стене здания периодически вести наблюдение, при необходимости выставлять маячки, результаты наблюдений записывать в отдельный журнал.<br/>(Приложение - фотообследование).</p> |

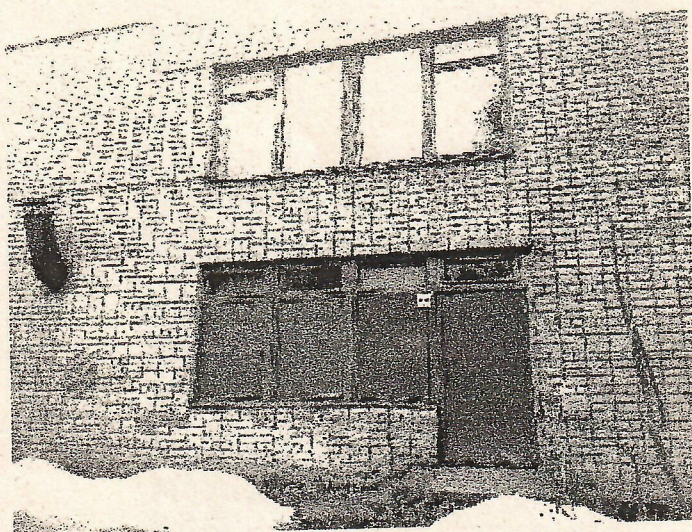
5. Оконные блоки

| 5. | Оконные блоки | <ul style="list-style-type: none"> <li>- Деревянные рамы лестничных маршей, помещений гардероба, склада завхоза, мастерской, лаборантских, инвентарной спортзала разошлись (щели), большая часть рам сгнила. Шелушение краски, трещины стекла оконных рам, нет возможности открывания окон для мытья и проветривания помещений т.к. форточки и фрамуги находятся в нерабочем состоянии. Промерзание окон. Часть рам заколочена на гвозди.</li> </ul> <p><b>Требуется:</b> Замена окон на стеклопакеты ПВХ в указанных помещениях.</p> |

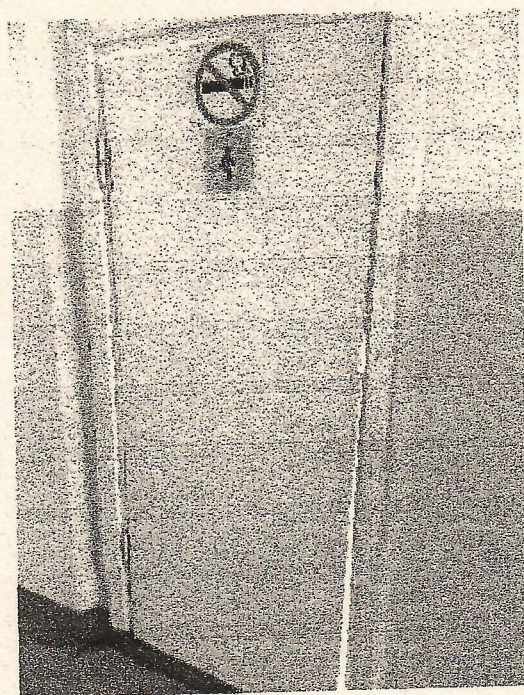
6. Дверные блоки

| 6. | Дверные блоки | <p>- Большая часть дверей в здании повреждена: дверные коробки перекошены, полотна расшатаны и имеют неплотный притвор.</p> <p><b>Требуется:</b> замена дверных блоков в здании школы.</p> <p>(Приложение - фотообследование)</p> |

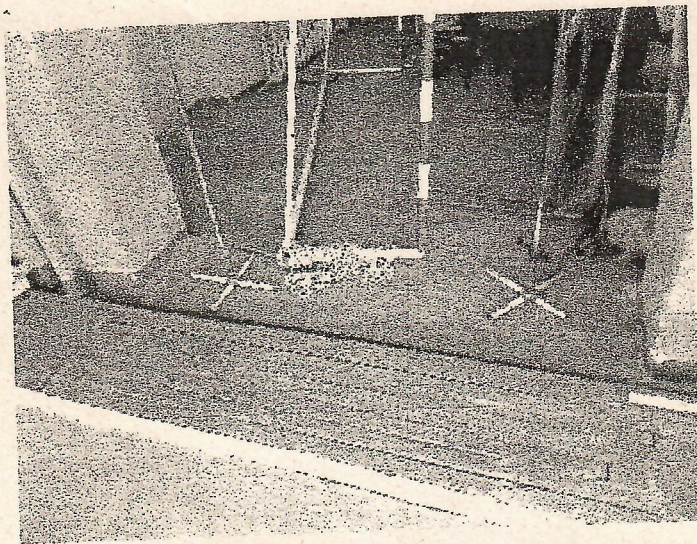
7. Спортзал

| 7. | Спортзал | <p>- Просел пол в малом спортивном зале;</p> <p>- Настил деревянного пола спортивного зала не менялся со дня ввода здания в эксплуатацию, доски просели и местами подгнили, наличие щелей между досками, шелушение краски;</p> <p>- Разрушение отделочного слоя стен в отдельных местах спортзала;</p> <p>- Разрушение керамической плитки на полу и стенах в помещениях душевых, туалетах, раздевалках спортзала;</p> <p>- в помещении тренерской линолеум стерся, отклеился от основания и порван на стыках, отслоение обоев;</p> <p><b>Требуется:</b> проведение работ по замене полов в спортзалах, внутренняя отделка помещений спортзалов.</p> <p>(Приложение - фотообследование).</p> |

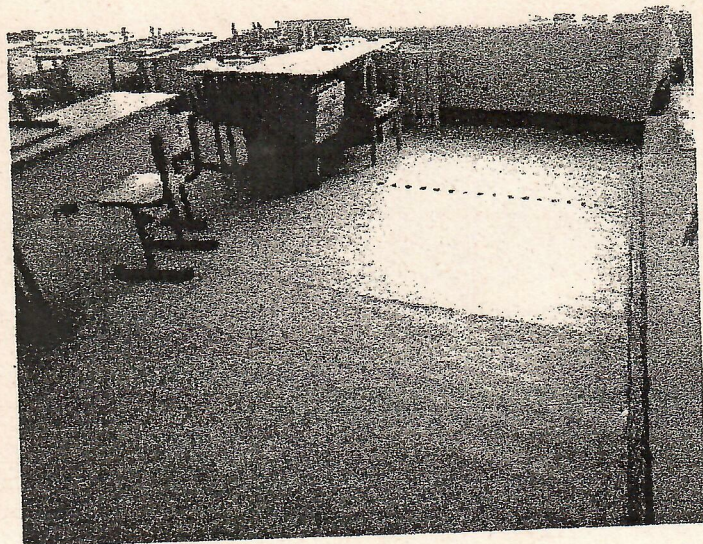
8. Полы по помещениям

| 8. | Полы | <p>- В кабинетах ОБЖ, № 19, 21 старшего блока, кабинетах № 22, 23, 31 младшего блока, в актовом зале линолеум стерся, отклеился от основания и порван на стыках;</p> <p>- Нарушение целостности ступеней лестничных маршей;</p> <p><b>Требуется:</b> замена линолеума в указанных помещениях, восстановление ступеней лестничных маршей.</p> <p>(Приложение - фотообследование).</p> |

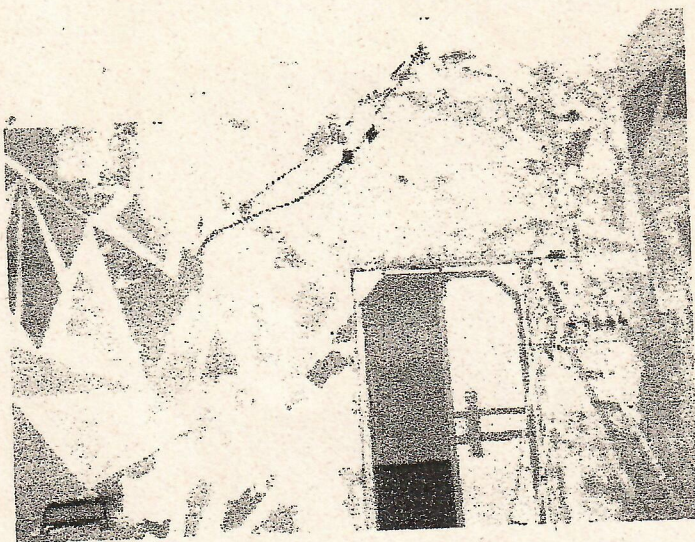
9. Внутренняя отделка помещений

| 9. | Внутренняя отделка помещений | <p>- Трещины, разводы, осыпание штукатурки стен актового зала.</p> <p><b>Требуется:</b> внутренняя отделка помещения актового зала.</p> <p>(Приложение - фотообследование)</p> |

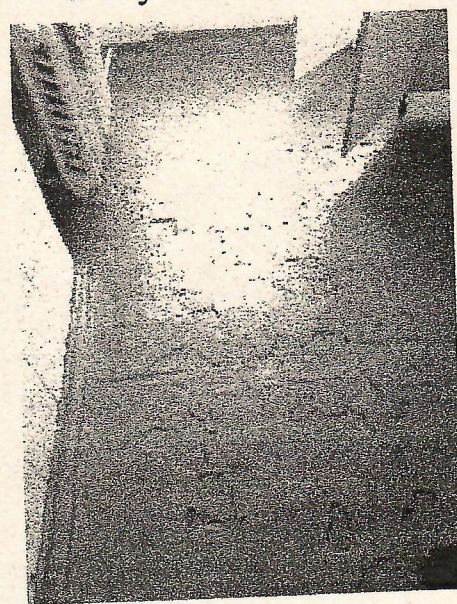
10. Туалетные комнаты

| 10. | Туалетные комнаты | <p>- Кабинки перекошены, разрушение покрытия полов и стен окрашенные масляной краской, коррозия труб канализации, унитазы с верхним расположением смывных бачков.</p> <p><b>Требуется:</b> ремонт помещений туалетов с заменой сан.приборов в здании школы.</p> <p>(Приложение - фотообследование).</p> |

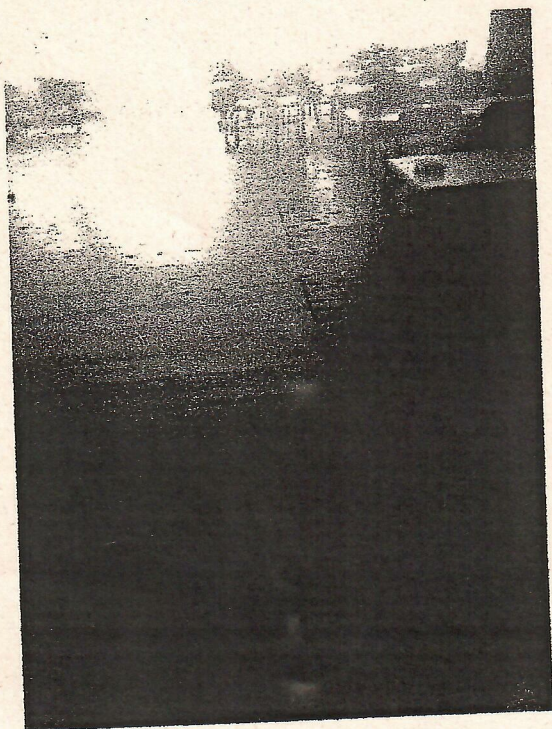
11. Пищеблок

| 11. | Пищеблок | <p>- Щели дощатого пола в помещении столовой, часть поверхности досок прогнила;</p> <p>- Продольные трещины кирпичной кладки пристроя пищеблока по всей высоте.</p> <p><b>Требуется:</b> замена дощатого пола в столовой, заделка трещин цементно-песчаным раствором. За трещинами по наружной стене здания периодически вести</p> |

| | | наблюдение, при необходимости выставлять материалы, результаты наблюдений записывать в отдельный журнал.<br>(Приложение - фотообследование). |

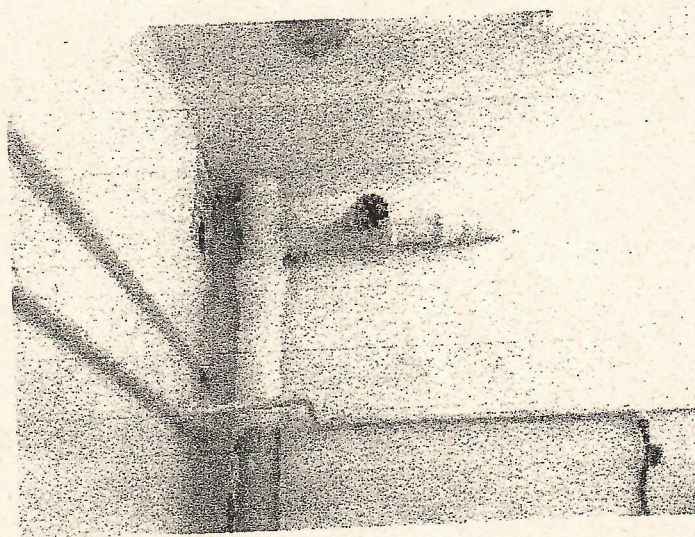
12. Канализация

| 12. | Канализация | - Коррозия, протечки системы канализации в помещениях сан.узлов;<br>- Система водоотведения выработала свой ресурс и требует замены.<br><b>Требуется:</b> проведение работ по замене системы водоотведения в здании школы.<br>(Приложение - фотообследование). |

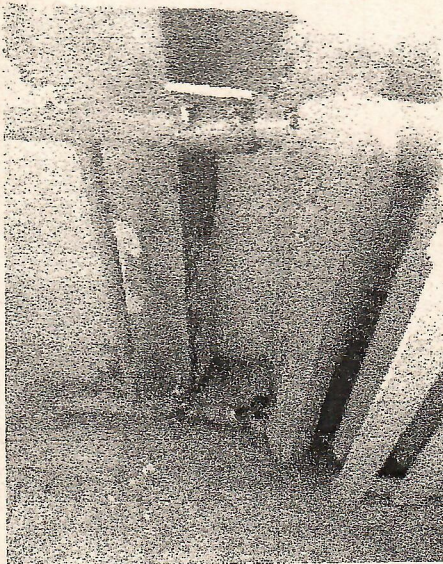
13.Отопление

| 13. | Отопление | - Коррозия труб и радиаторов системы отопления, на отдельные аварийные участки труб установлены хомуты для устранения протечек.<br><b>Требуется:</b> проведение работ по замене системы отопления в здании школы.<br>(Приложение - фотообследование). |

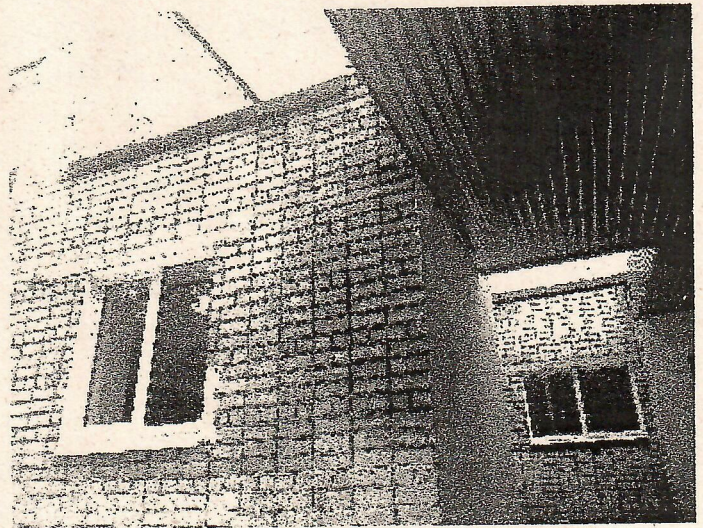
14.Кровля

| 14. | Кровля | - Разводы, подтеки по левой стене крыльца главного входа по причине отсутствия разуклонки кровли козырька для отвода атмосферных осадков.<br><b>Требуется:</b> проведение работ по ремонту кровли козырька главного входа.<br>(Приложение - фотообследование). |

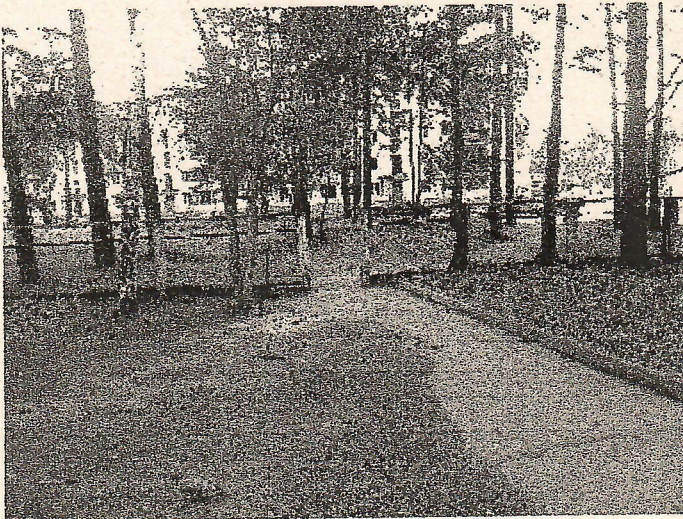
15.Благоустройство территории

| 19. | Благоустройство территории (состояние покрытия, ограждение, ворота, калитки, | - Повреждено сетчатое ограждение в пролетах забора.<br>- На территории школы находятся аварийные деревья в количестве 20 шт.;<br>- Тротуарные дорожки в трещинах, отсутствует часть асфальтового покрытия в проходе под младшим блоком;<br>- Просел участок грунта в месте выпуска канализации |

| | аварийные деревья) | младшего блока.<br><b>Требуется:</b> восстановление ограждения по периметру школы; свод аварийных деревьев; ремонт тротуарных дорожек, асфальтового покрытия, выполнить ремонт (восстановление) просевшего участка.<br>(Приложение - фотообследование) |

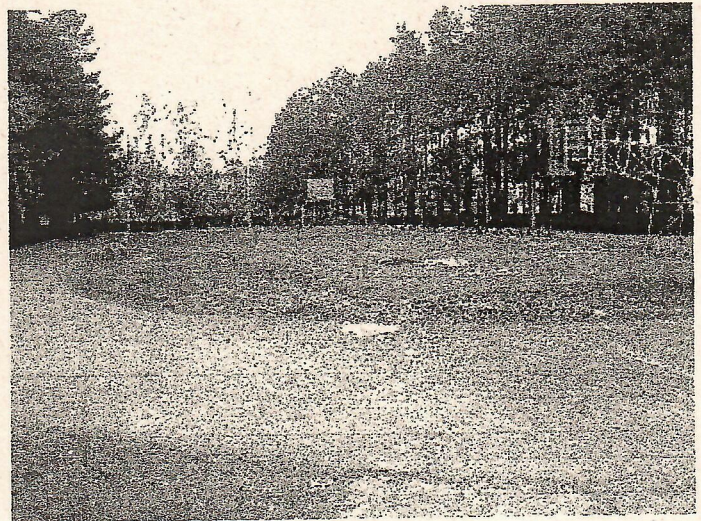
16.Стадион

| 20. | Стадион | - Асфальтовое покрытие стадиона в ямах и трещинах, отсутствует освещение.<br><b>Требуется:</b> ремонт стадиона.<br>(Приложение - фотообследование). |
